連結用ホースでの液移動後の容器バルブ閉止による液封

液移動と液封

液封を防ぐために

一般社団法人 日本エルピーガス供給機器工業会
〒105-0004 東京都港区新橋 5-20-4 (ニッセイエプロビル 3F)
TEL : 03-5777-1974 FAX : 03-5777-1985
URL : <http://www.jlia-spa.or.jp>

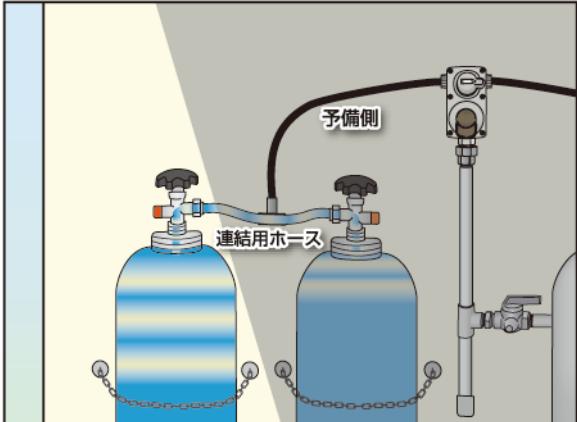
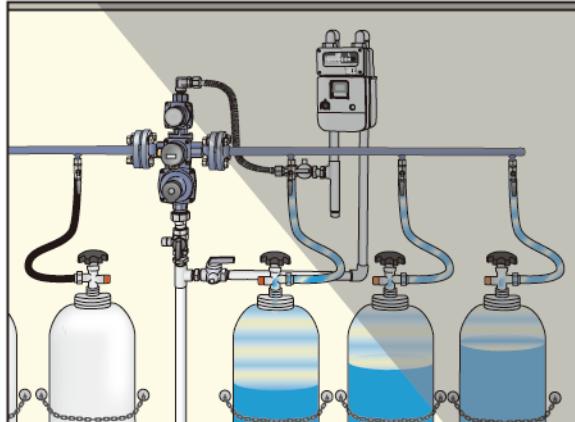
● 液移動とは…

複数の容器が接続されているLPガス設備において、直射日光、エアコンの室外機や給湯器等からの温風・冷風の影響などにより、容器間に温度差が生じて、温度の高い容器から温度の低い容器へ気体のLPガスが流れ、温度の低い容器内で冷やされることで再び液体に戻り、容器内の液量が増加していく現象です。LPガスを消費していない自動切替式調整器の予備側容器間や、LPガスの消費量が少ない設備の容器間で発生しやすい現象で、連結用高圧ホースを使用した設備、集合管を使用した設備の両方で発生します。

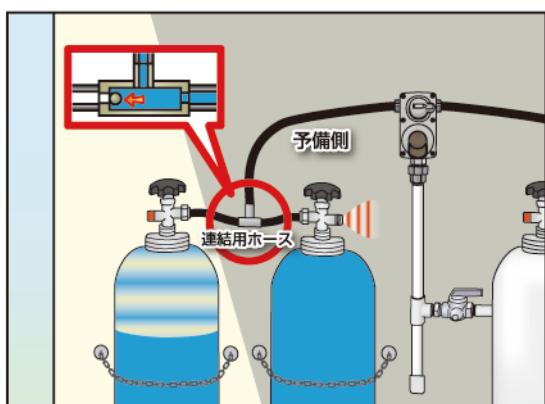
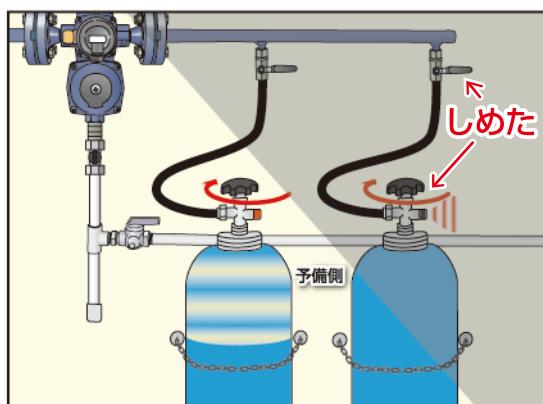
● 液封とは…

液移動により容器や集合管等が液体のLPガスで満たされた状態で、容器バルブや根元バルブを閉めたり、液封防止型でない連結用ホースのチェック弁が作動したりしてLPガスが移動できなくなった状態をいいます。この状態で気温上昇すると、液膨張を起こし安全弁からのガス漏れや設備の破損につながり危険です。現在、製造・販売されている連結用高圧ホースは容器交換時以外ではチェック弁が作動しない液封防止型ですが、経年による故障等で液封防止機構が働かなくなると危険ですので、連結用高圧ホースで容器増設を行っている設備は、自動切替式調整器や集合装置による設備に変更しましょう。

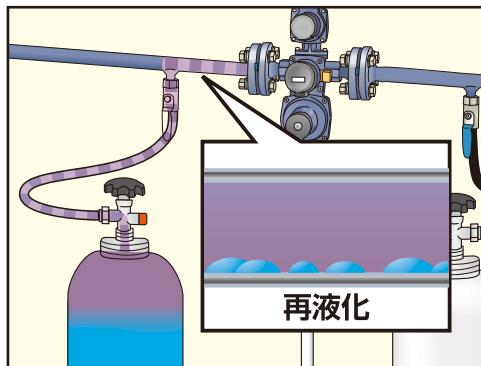
再液化

高圧部のLPガス(気体)が冷やされて液体に戻る現象です。直射日光等で暖められたLPガスが、日陰の温度の低い設備へ運ばれた際などに発生します。再液化は容器だけでなく、調整器、高圧ホース、集合管等高圧部のあらゆる設備にて発生します。なお、設備間で2°C以上の温度差があると、確実に再液化が発生することが高圧ガス保安協会による実験で確認されています。

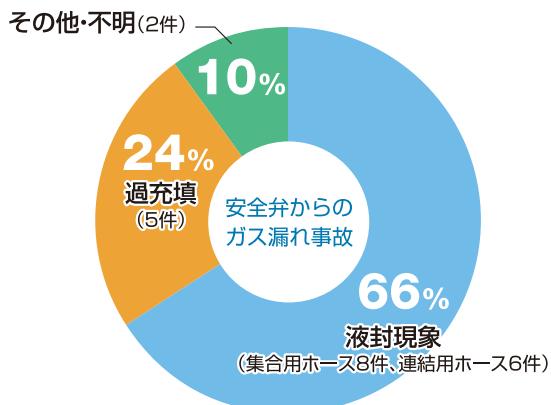
液封による事故

2007年から2013年にかけ発生した容器まわりの事故66件のうち、3分の1にあたる21件が安全弁からのガス漏れ事故でした。内訳は、液移動後にバルブを閉じたことによる液封現象が最も多く、14件(集合用ホース8件、連結用ホース6件)、充填所での過充填によるものが5件、その他・不明が2件となっています。

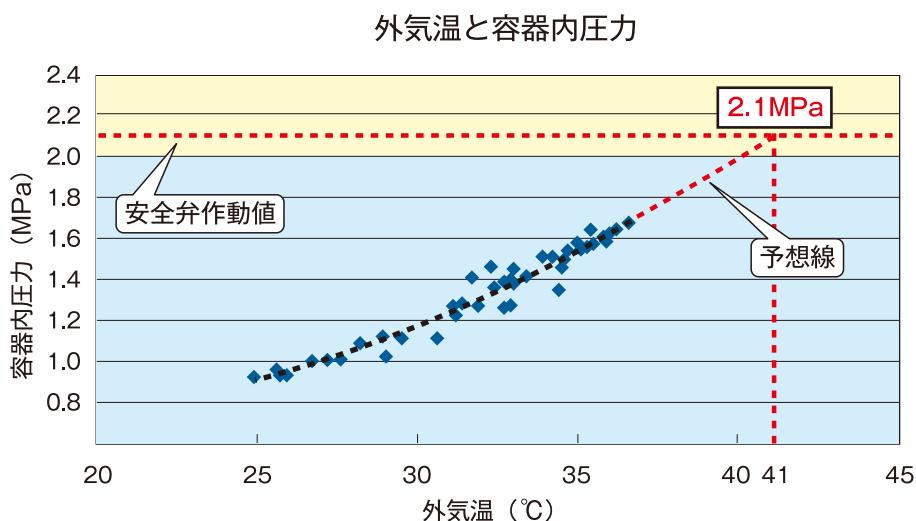
外気温と容器内圧力の関係

外気温と容器内圧力には相関があり、風通しの悪い設備で日よけ措置を行わない場合、外気温37°Cでゲージ圧1.7MPaまで容器内圧力があがることが実験で確認されています。この試験結果から、2013年現在の国内最高気温41.0°Cでは、2.1~2.2MPaまで容器内圧力が上昇し、容器の安全弁の作動値(2.0~2.4MPa)を超えることが予想されます。

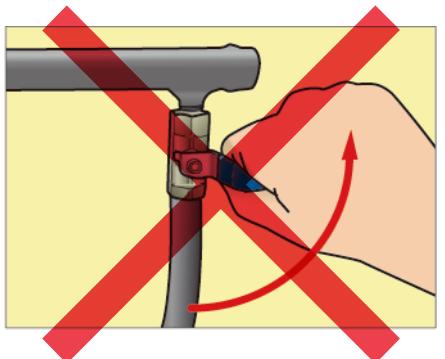
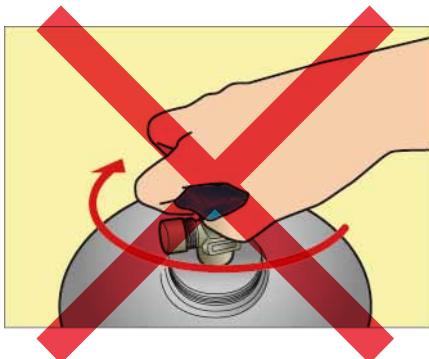
消費者によるバルブ操作の禁止

液移動が発生し過充填状態となった設備のバルブを閉めると気温が上昇した際に液膨張を起こし危険です。緊急時を除き、消費者がバルブの開け閉めを行わないよう注意喚起しましょう。

② 消費者による容器バルブ、根元バルブ操作の禁止（液封の防止）
