LPガスの安全・安心のために

塩害地域の供給機器編

回収調査について

調整器回収調査結果

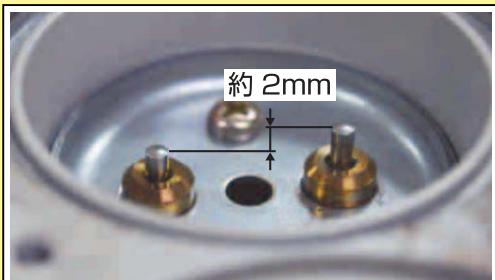
閉塞不良

検査項目	不合格数	備 考
閉塞圧力	1	ドレンの影響で弁が固着し一次側が閉塞不良を起こし、その結果、二次側の設定圧力が上昇し安全弁が作動した。また、固着の影響により、調整圧力不良(上限値超え)も発生している。
調整圧力	7	7台すべて下限圧力外れで、うち6台はⅠ類の基準値(2.60kPa)を下回ったもののⅡ類の基準値(2.55kPa)は満たしていた。Ⅰ類の基準値は10年間使用してもⅡ類の基準値を下回らないように厳しく設定した数字であり、使用期間8～11年を考えると問題ない値。残り1台については2.51kPaとわずかな低下であった(経過年数10年)。

左側の弁が固着し、ばねの力では弁を動かせず、開状態のままとなっている

一次側弁の摺動部に付着したドレンが乾燥し、弁が固着したため閉塞不良を発生しました。設置先では問題なく使用できていたことから、回収後、性能測定を行うまでの短い期間でドレンが乾燥したものと考えられます。

一定期間使用してドレンが付着した調整器を再使用した場合も同様の異常が発生します。調整器の再使用は危険を伴うため、絶対に行わないでください。

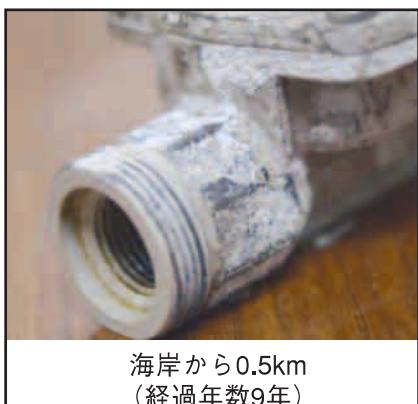
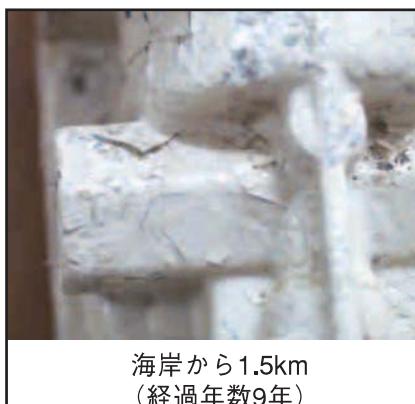
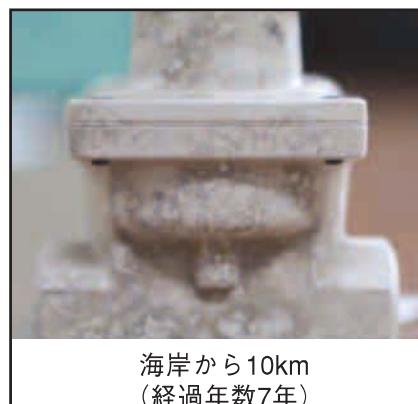
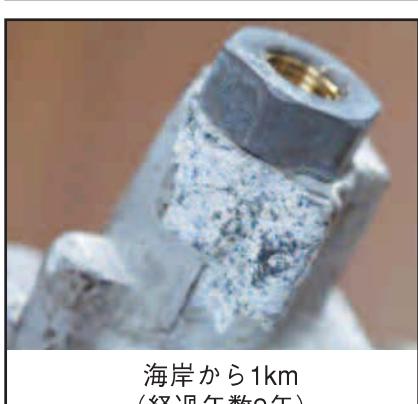
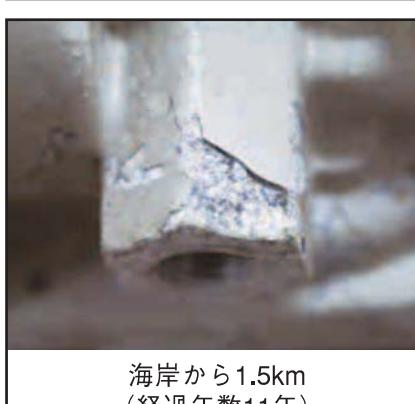
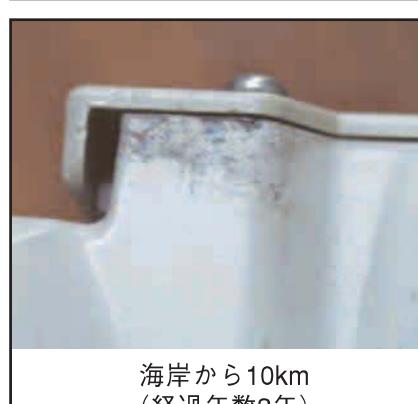
外観腐食

海岸から近いところでは、腐食の進行が早いといえます。合せ面の腐食が進むと外部漏れに至ることから、海岸から5km以内の地域では通常の交換期限より早い時期(8年程度)で交換するのが望ましいと考えます。

経過年数が9年以上となると、海岸から5km以上離れた場所でも腐食が目立つようになります。また、外観よりも合わせ面の方が腐食の進行が早いことがわかります。**交換期限の10年以内で確実に交換してください。**

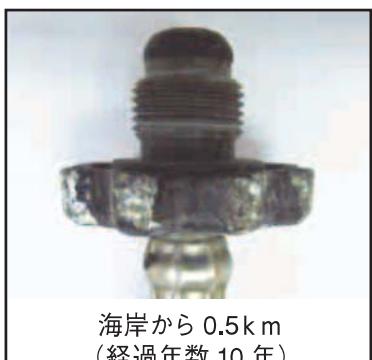
海岸から 0.5 km
(経過年数 10 年)

- ・金属部品の腐食は、海岸から5km以内が92.7%、5km超30km以内が50%、30km超60km以内が0%となっており、海岸から5kmは塩害の影響を受けやすいです。
- ・容器が接続されていない高圧ホースは、黄銅製のニップル部分も腐食しており、ガス漏れを防止する観点から必ず容器と接続しておく必要があります。
- ・塩害との相関はみられませんが、経年劣化がみられたため以下の点に注意しましょう。
 - a)角リング、ローリングは交換部品です。容器交換時に目視確認を行い、ひび割れ、変形等の劣化がみられたら直ちに交換してください。
 - b)ホース本体の表示が消えてしまうものがあるため、台帳による管理が必要です。
 - c)ゴムの物性性能を確認したところ、2割以上のホースで外面ゴムの伸びの低下率が30%を超えていました。直ちに漏れにつながるレベルではなく、使用期間7~10年を考慮すると経年劣化の範囲といえますが、事故の未然防止の観点から交換期限による定期交換が望まれます。

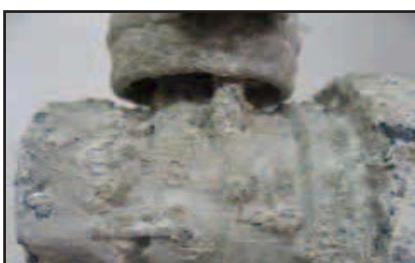
亜鉛製品の白鉄
海岸から0km（経過年数10年）

- ガス栓44個中24個に中程度の腐食、14個に重度の腐食がみられました。腐食発生率は、海岸からの距離5km以内が93.3%、5km超が71.4%で海岸に近い方が影響を受けやすいといえます。
- ガス栓44個中22個(50.0%)は、表面処理を施しても表示を確認することができませんでした。台帳による管理が重要となります。
- 塩害とは関係ありませんが、44台中4台(9.1%)がねじガス栓ではなく、可とう管ガス栓又は水用バルブでした。ねじガス栓を使用すべき所に可とう管ガス栓を使用すると、流量不足で燃焼に悪影響を与える可能性があります。一方、水用バルブを使用するとガスの漏えいにつながります(適合性検査を受けていない製品の使用は法令違反)。誤設置しないよう注意してください。

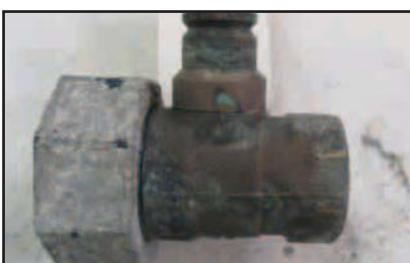
黄銅製品の緑銅
海岸から10km（経過年数9年）

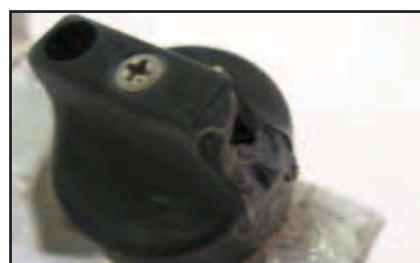
つまみの破損
海岸から1km（経過年数9年）
