## 第 6 章 高圧ホースの Q & A

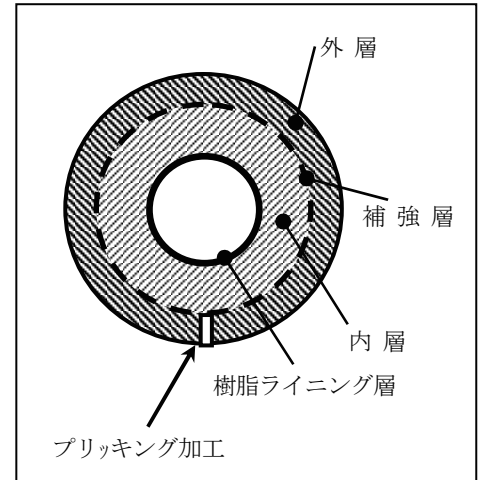
図 16

Q1：高圧ホースの継手金具及びホース本体に検知液を塗布し、漏れを確認したところ、ホースと金具のカシメ部からカニ泡状の気泡がわずかに発生しましたが、これはガス漏れでしょうか？

A1：ホースは、外層、補強層及び内層の 3 層構造となっています。図 16 のように外層には補強層まで貫通した小穴（プリッキング加工）があげられています。ホースには、内層ゴムと外層ゴムとの間の補強層にわずかな空気が存在しています。ホースに内圧が加わりますと、補強層に溜まっていた空気が外層の小穴（プリッキング加工）及びホースカシメ部より押しだされ、漏れ検知液を塗布した時、カニ泡状になって一見ガス漏れのような現象が発生しますが、これは一時的な現象でガス漏れではありません。

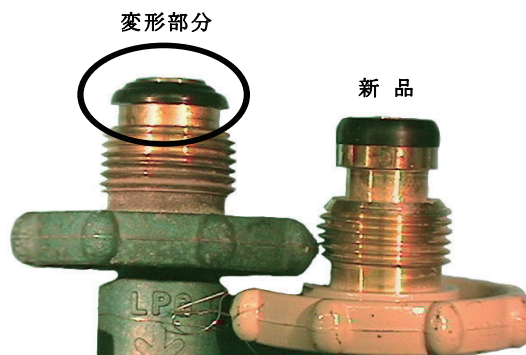
図 17

Q1：高圧ホースと容器バルブとの接続部からガスが漏れることがありますが、どうしてでしょうか？

A1：接続部への砂等のかみ込み、O リングや角リングに傷または変形が発生した場合が考えられます。砂等のかみ込みの場合はねじ部が破損されていることがありますので、新品と交換してください。

(POL の角リング変形の例)
