## 古いタイプの元栓を使用していませんか？

# ！瞬間湯沸器やふろがまに ゴム管を使用していませんか？

発行：(社)日本エルピーガス供給機器工業会

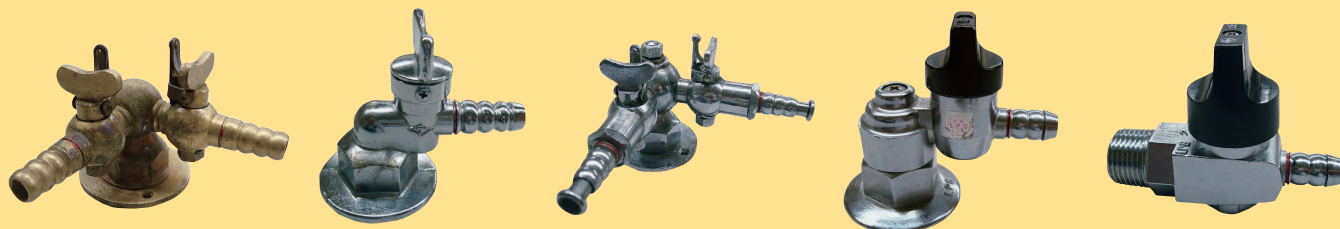
**!** 写真のようなガスの元栓には、誤ってつまみを開いた時にガスを止める「ヒューズ機構」が内蔵されていないため、平成9年4月以降、**法律で使用が禁止**されています。

**!** 非常に危険なので、直ちに最新の元栓に交換してください

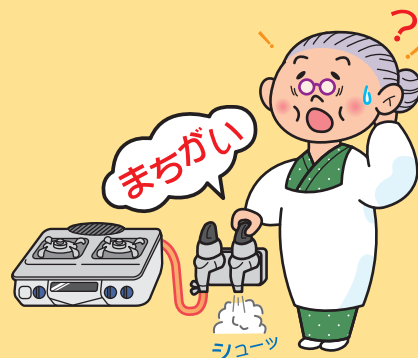
元栓による事故の割合

**!** ガスの元栓による事故のうち  
**80%以上が誤開放事故**

平成13～21年に発生したガスの元栓による事故のうち86% (60件) が**誤開放**事故で、そのうち83% (50件) は最新の元栓 (ON・OFFヒューズタイプ等) であれば防ぐことができた事故でした。

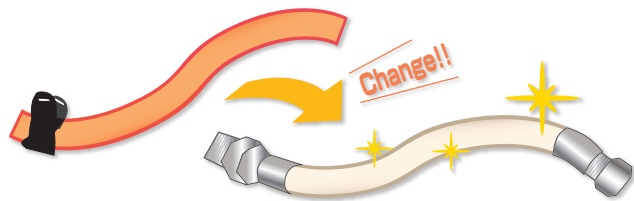
## ゴム管を燃焼器用ホースに交換

元栓やガス器具とをねじで接続するホースです。ホース抜けの心配がなく、ゴム管に比べて丈夫で安全です。

固定式燃焼器（瞬間湯沸器、ふろがま等）へのゴム管使用は**法律で禁止**されています。直ちに写真のような専用のホース（燃焼器用ホース等）に交換してください。
