雪害による事故例

LPガス
供給機器ニュース

No.16
SEP.
2007

雪害対策は
万全ですか？

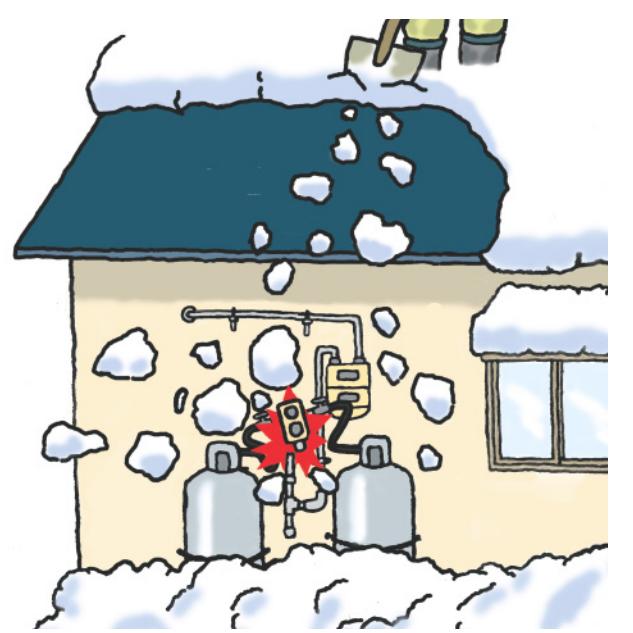
平成17年12月29日 一般住宅

消費者宅の容器置場においてガス漏れが発生したが、人的被害及び物的損害はなかった。

調べによれば、消費者が一週間前から留守にしていたことから親戚が消費者宅の屋根の雪おろしをした際、氷の塊が調整器を直撃したため、折損しガスが漏洩した。

しかし、そのことにすぐに気付き容器バルブを閉止したため、被害を未然に防いだ。

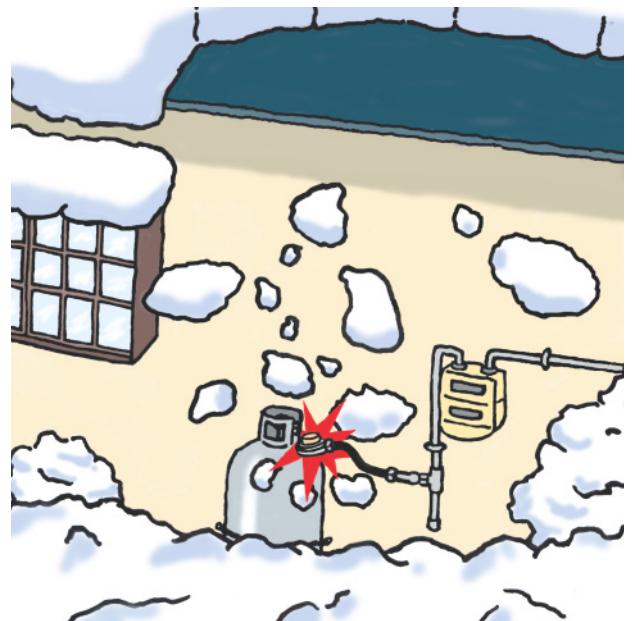
平成18年1月14日 一般住宅

屋根からの落雪（雪塊）が調整器を直撃したため容器バルブとの接続部が折れ、ガスが漏えいした。隣人が落雪の音に気がつき様子を確認したところ漏えいを発見したため消防へ通報し、消防署から連絡を受けた販売事業者が現場で対応した。

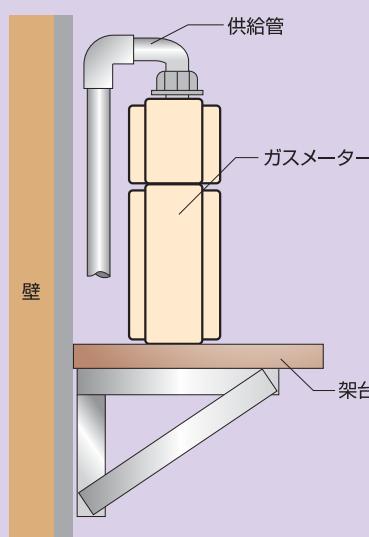
改善ポイント①

ガスメーター

ガスメーターは、接続部等の破損を防止するため、架台を設けてその上に設置してください。

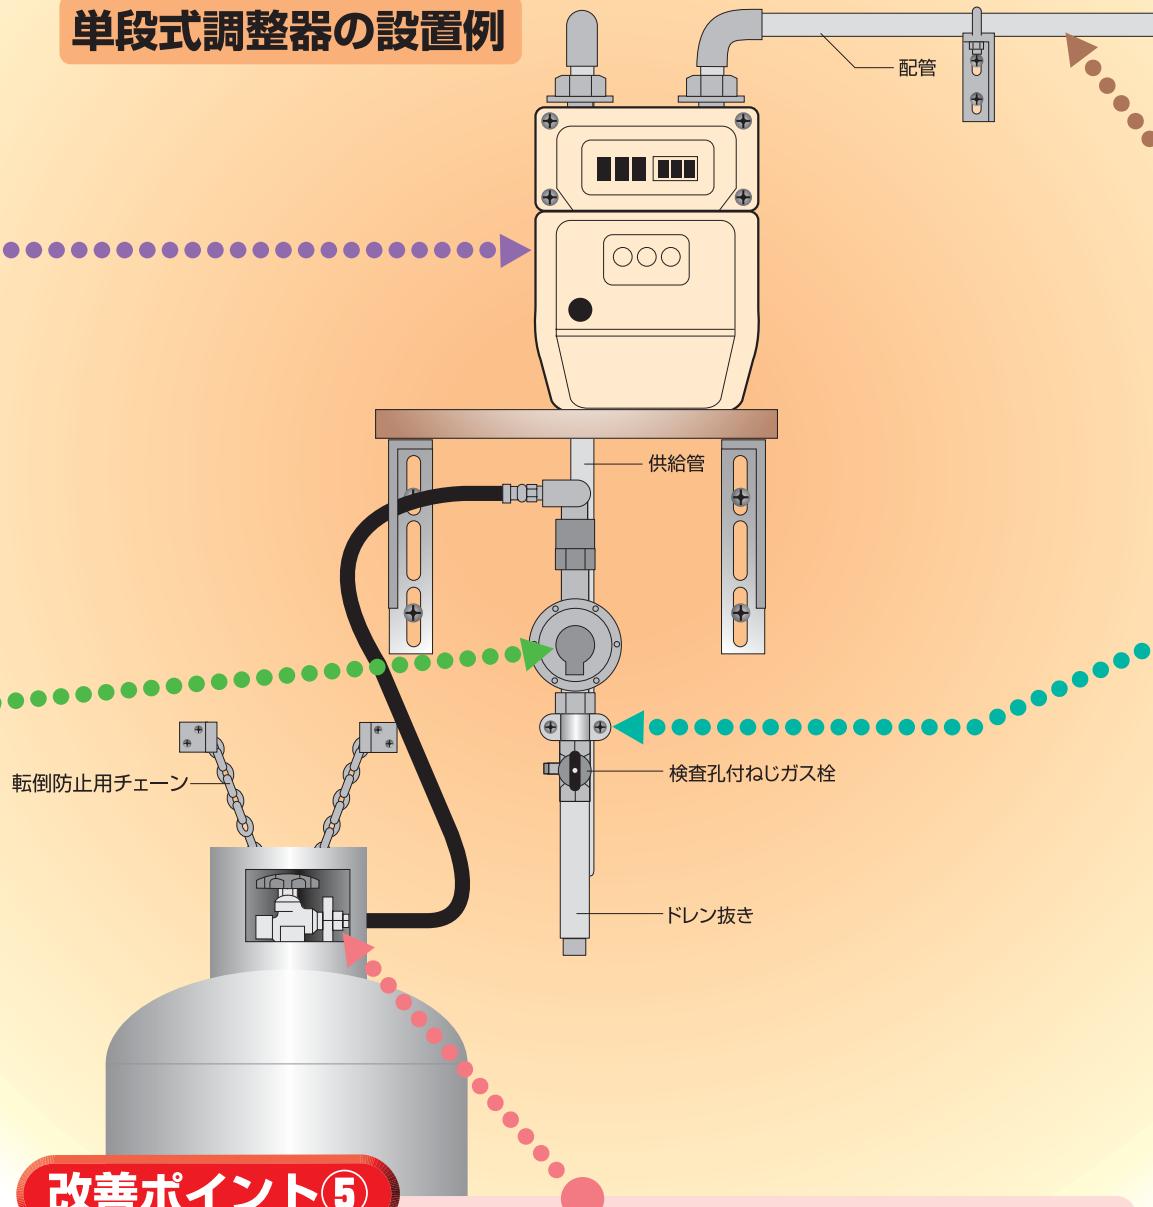
单段式調整器の設置例

改善ポイント③

単段式調整器

単段式調整器は、ガスメーター架台の下に通気口と出口側を下に向け、縦配管して下さい(高圧ホースについては、改善ポイント⑤を参照)。

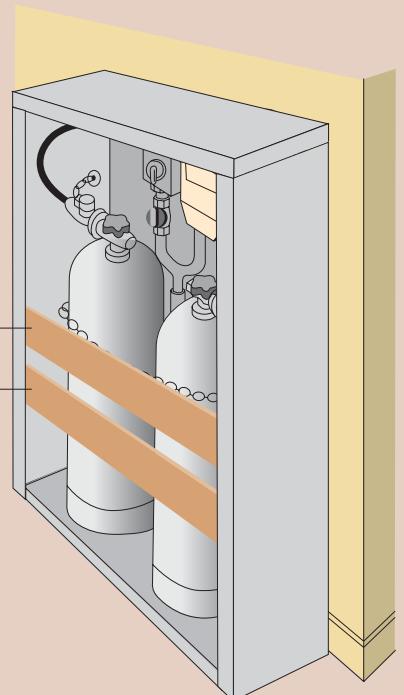
容器収納庫

LPガス容器、ガスメーター、圧力調整器等の供給設備は、コンクリート製の容器収納庫に設置するとより安全が保てます。
