## 古いタイプの元栓を使用していませんか？

# ！瞬間湯沸器やふろがまに ゴム管を使用していませんか？

発行：一般社団法人  
日本エルピーガス供給機器工業会

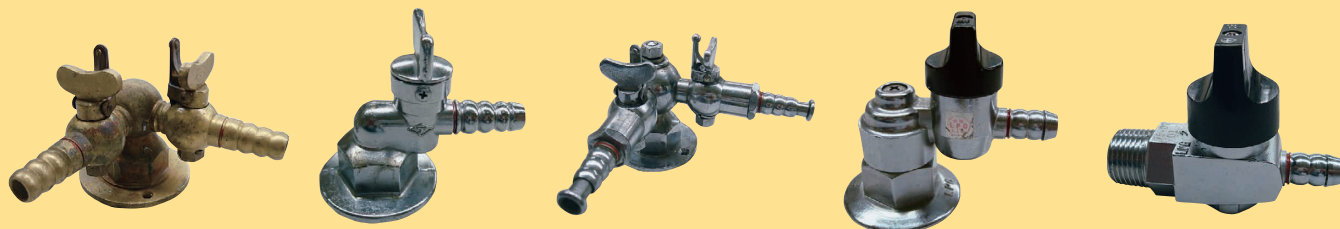
**!** 写真のようなガスの元栓には、誤ってつまみを開いた時にガスを止める「ヒューズ機構」が内蔵されていないため、平成9年4月以降、**法律で使用が禁止**されています。

**!** 非常に危険なので、直ちに最新の元栓に交換してください

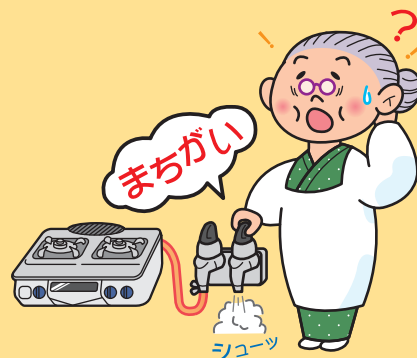
### ガスの元栓による事故のうち **80%以上が誤開放事故**

平成13～21年に発生したガスの元栓による事故のうち86% (60件) が**誤開放**事故で、そのうち83% (50件) は最新の元栓 (ON・OFFヒューズタイプ等) であれば防ぐことができた事故でした。

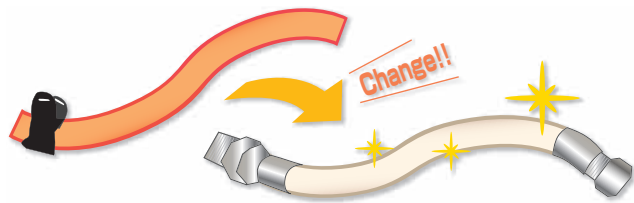
元栓やガス器具とをねじで接続するホースです。ホース抜けの心配がなく、ゴム管に比べて丈夫で安全です。

固定式燃焼器（瞬間湯沸器、ふろがま等）へのゴム管使用は**法律で禁止**されています。直ちに写真のような専用のホース（燃焼器用ホース等）に交換してください。
