単段調整器の容器直結タイプの対策例

雪害によるLPガス事故発生率／雪害事故の推移

雪害事故代表例

雪害防止対策

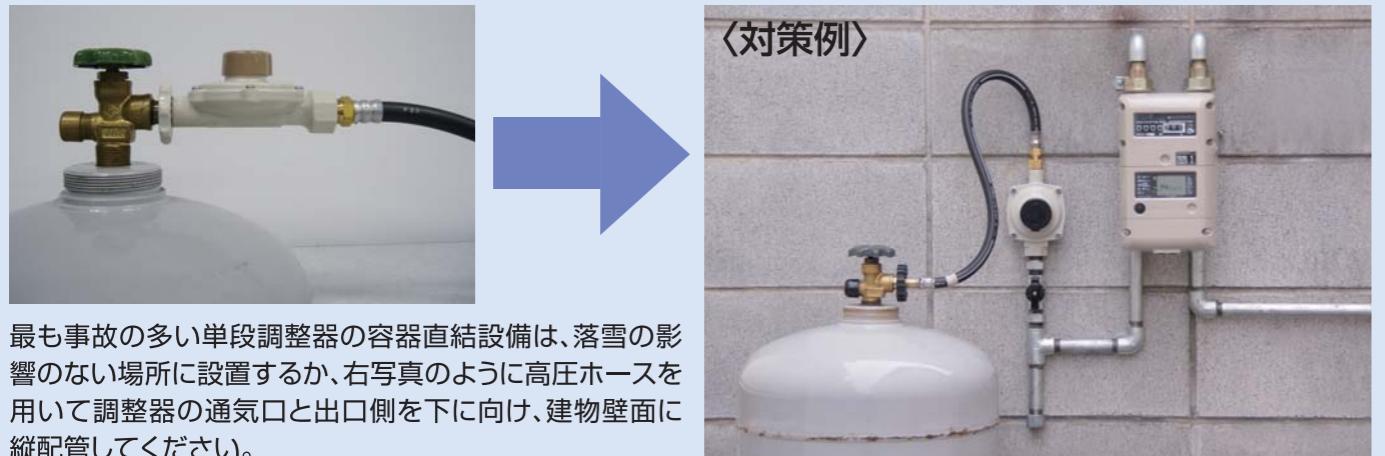
① 単段調整器を建物の壁面側に設置する方法を紹介します。

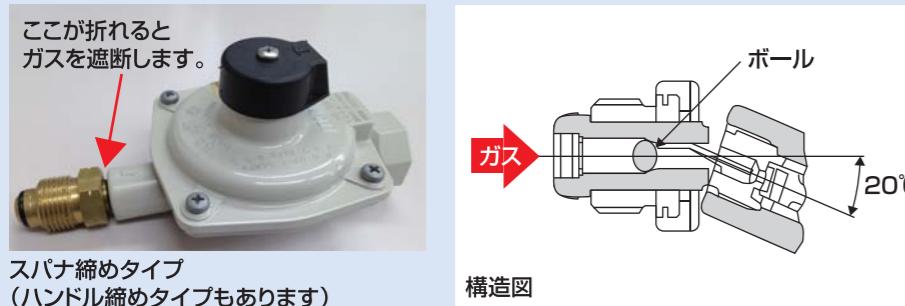
② 災害時用機器としてガス放出防止機構付单段調整器(折損対応型)もあります。

折損対応型单段調整器は、地震や台風で瓦が落ちたり落雪等で調整器に異常な重量が加わったりすると、左図のように入り口接続部が折れ、20℃以上傾くとボールが栓をしてLPガスの流出を防止する機構が付いています。

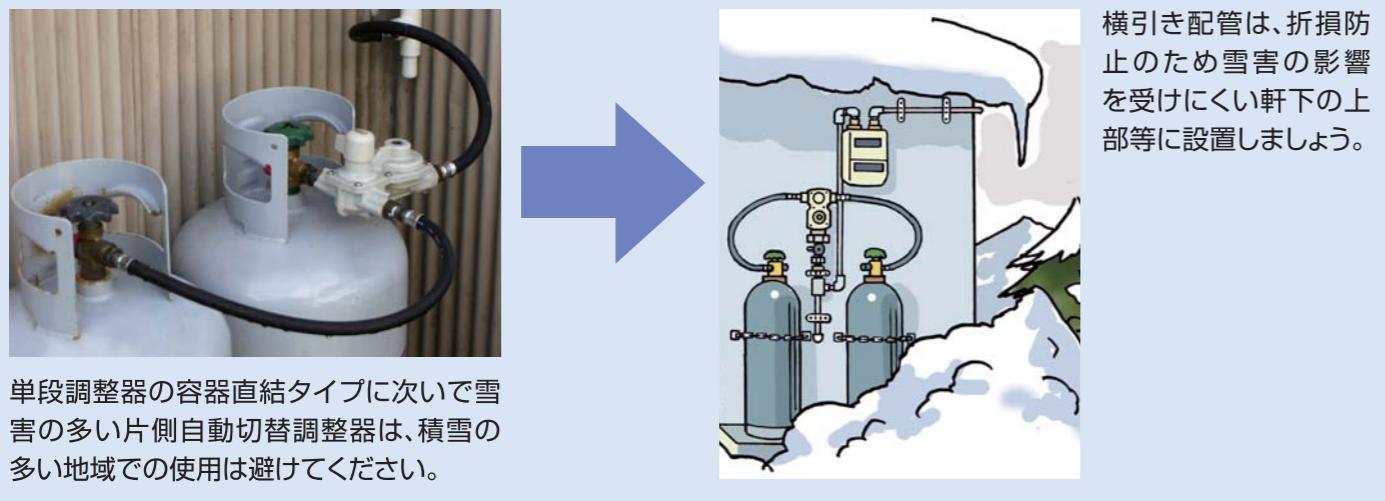
① 両側タイプで軒下に設置しましょう。

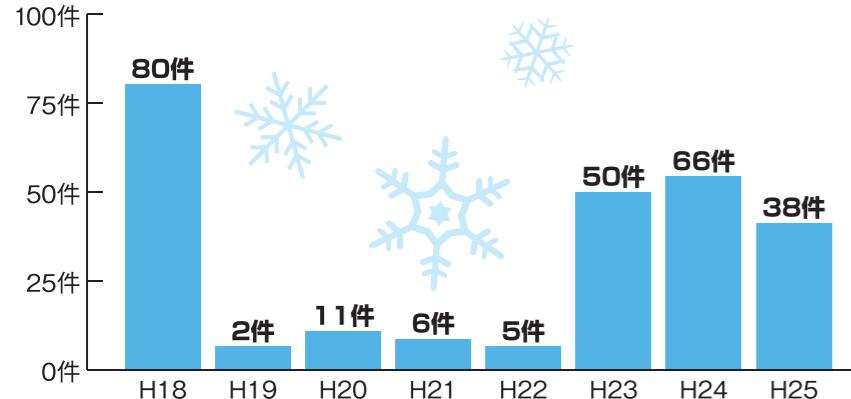
雪害事故発生件数

雪害事故は、平成18年の豪雪以来減少しておりましたが、ここ数年再び増加傾向にあります。

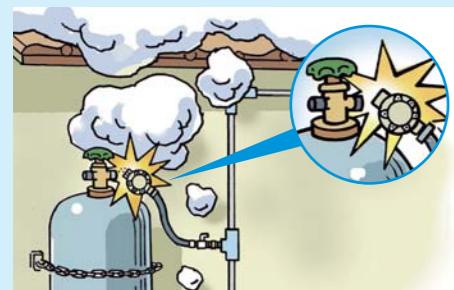
屋根から落下する雪で容器に直結した単段調整器が破損する例

一般住宅において、消費者からガス臭があるとの連絡を受け、販売事業者が出動したところ、単段調整器が損傷していることを確認した。原因は、屋根の氷塊が落下して調整器にあたり、調整器が損傷してガスが漏えいしたものとみられる。なお、想定以上の雪に対する対策がなされていなかった。

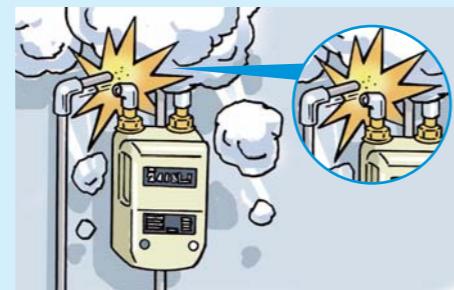
屋根から落下する雪がガスマーターに落下し、供給管が破損する例

一般住宅において、消費者からガスの漏えい音とガス臭があるとの通報が消防にあり、販売事業者が出動したところ、ガスマーターの入口と出口の両継手部が損傷していることを確認した。原因は、屋根の氷塊が落下して、ガスマーター入口側の供給管継手部と出口側の配管継手部を損傷し、ガスが漏えいしたものとみられる。

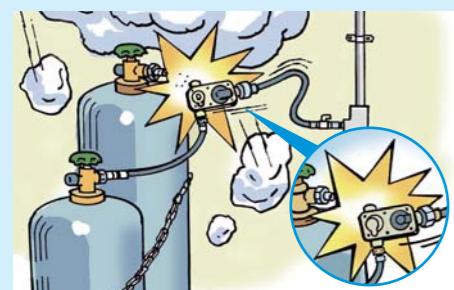
屋根から落下する雪で容器に直結した片側自動切替調整器が破損する例

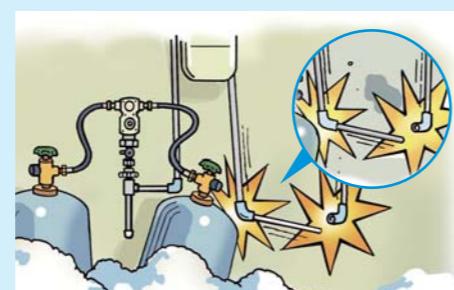
積雪によりLPガス容器に荷重が加わり、配管の継手部が破損する例

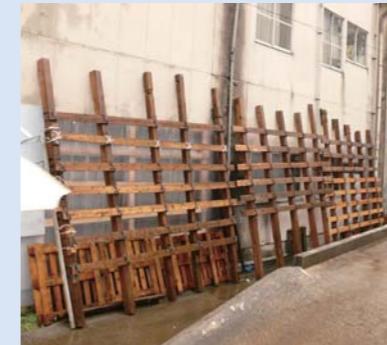
コンクリートパネル

コンクリートパネル等を供給設備や配管等の前に立て掛けることで、雪害事故を軽減できます。

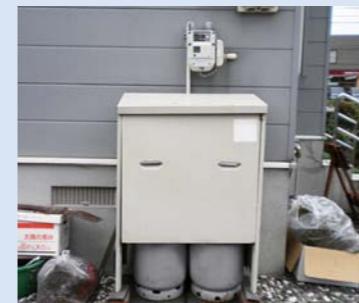
戸建用（スチール製）

容器収納庫は、LPガス容器、供給機器類、供給管等を保護できます。

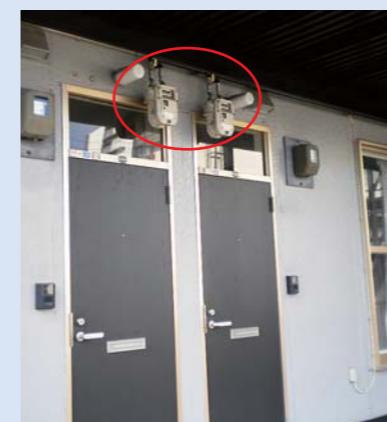
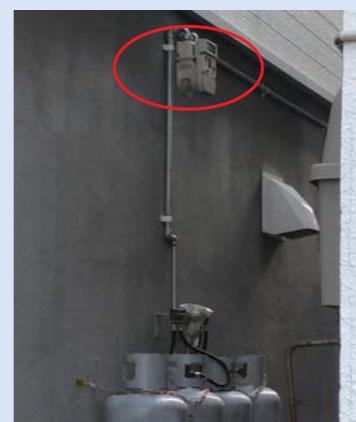
積雪や落雪の影響を受けないように軒下の上部にガスマーターや横引き配管を設置した対策例です。

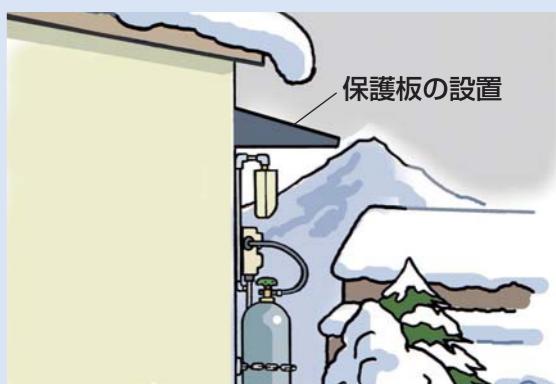
保護板の設置

容器や供給機器類、及び供給管等が積雪や落雪の影響を受けそうな場所にある場合は、「保護板」を設置する対策もあります。
