I. 出発前の確認

II. 現場到着時の確認

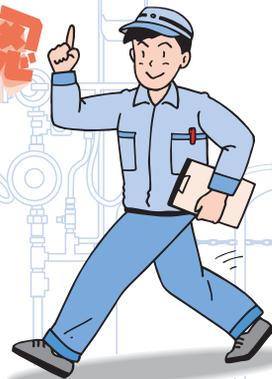
- 1 自動車運転免許証の携帯
- 2 容器交換時に必要な資格証
- 3 容器交換時に必要な伝票及び帳票類
- 4 イエローカードの携帯
- 5 消火設備の能力確認
- 6 防災工具等の点検
- 7 警戒標識の確認
- 8 保安業務用機器等の点検 (検知液・革手袋等)

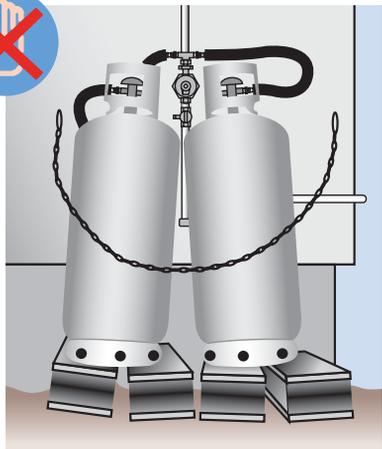
- ① 容器設置場所が水平であること
- ② 容器の底部が腐食しない環境であること
- ③ 容器の転倒防止が規定通りされていること
- ④ 容器の温度を40℃以下に保つ措置が施されていること
- ⑤ 液移動の防止措置が施されていること

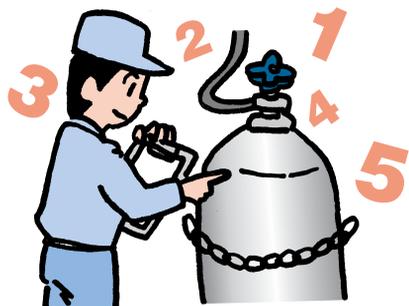
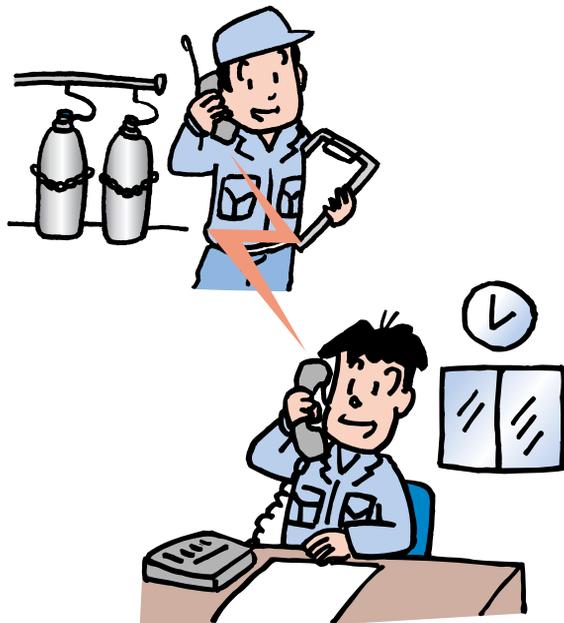
- 1 持ち帰りの容器の種類と本数を確認すること
- 2 容器は容器置場の指定位置に整理整頓すること
- 3 容器は車両に積み置きしないこと
- 4 当日配送した容器交換伝票を整理すること
- 5 容器交換先での、現場状況や消費者情報などの必要事項を、業務主任者、社内責任者に報告すること
- 6 供給設備の改善等については速やかに処置するよう関係先に連絡すること
