# CHANGE NOW !!

# 供給設備写真集「CHANGE NOW」“変わったのかな？・・・今”

撮影時期 平成25年1月～4月

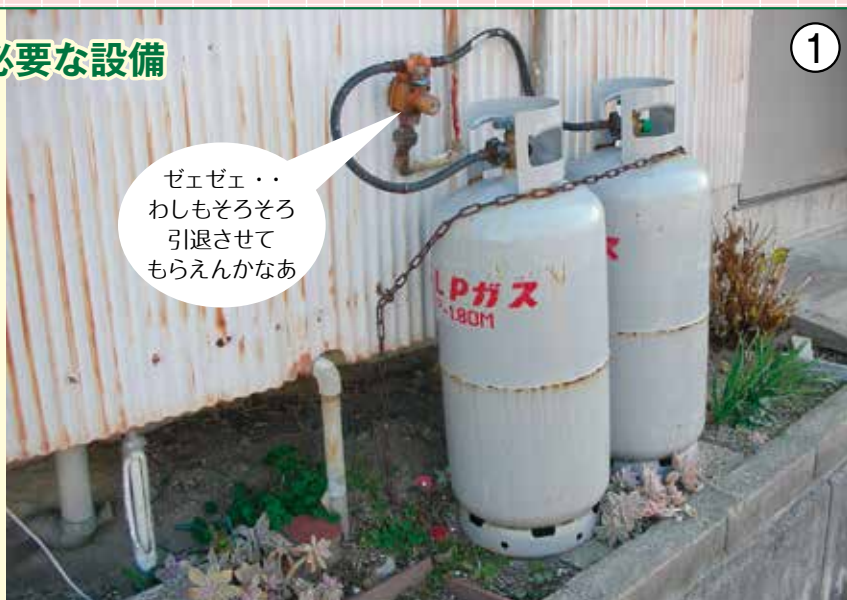
## ① 容器の底部腐食措置が必要な設備

- 容器の底部が直接地面に乗っており、腐食を防止する腐食措置が施されていません。
- 調整器は1972年に製造されたもので期限を過ぎております。配管もかなり腐食が進んでいます。

- LPガス容器は容器専用置台等の上に設置しましょう。湿気や水滴等から守りましょう。
- 期限の切れた調整器は速やかに交換しましょう。

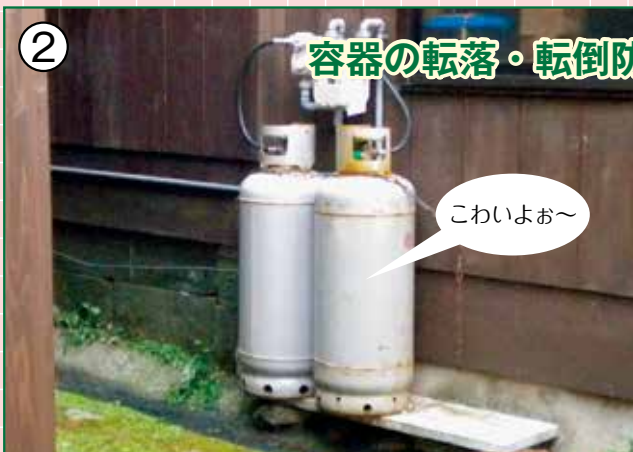
②

## 容器の転落・転倒防止措置が必要な設備

- LPガス容器が今にも倒れそうで心配です。容器が転倒すると高圧ホースの接続部や調整器、配管等が破損する恐れがあります。
- <改善ポイント>
- LPガス容器は水平で安定した場所に容器専用置台等を用いて設置し、転倒防止措置を施しましょう。

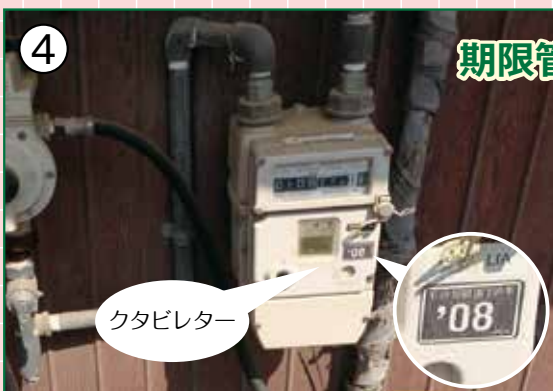
④

## 期限管理が必要な設備

- マイコンメーターが有効期限2008年を超過しています。計量法に違反になるとともに、正しい計量も出来なくなる恐れがあります。
- また、保安機能も低下し、安全が確保できません。

- 新品に交換しましょう。

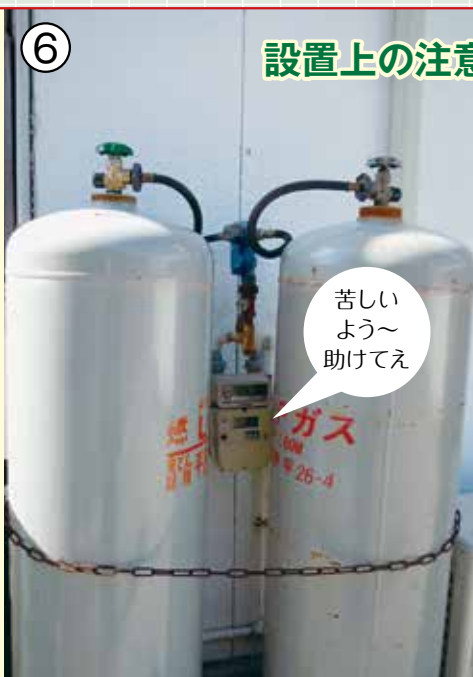
⑥

●ガスメーターの位置が低いと再液化したLPガスやドレン等が侵入し、正しい計量が出来なくなったり、保安機能が損なわれる恐れがあります。

●転倒防止用のクサリは、位置が低すぎます。

●ガスメーターは調整器より高く、又調整器はLPガス容器よりも高く設置しましょう。

●転倒防止用のクサリは、容器の3/4程度の位置につけましょう。

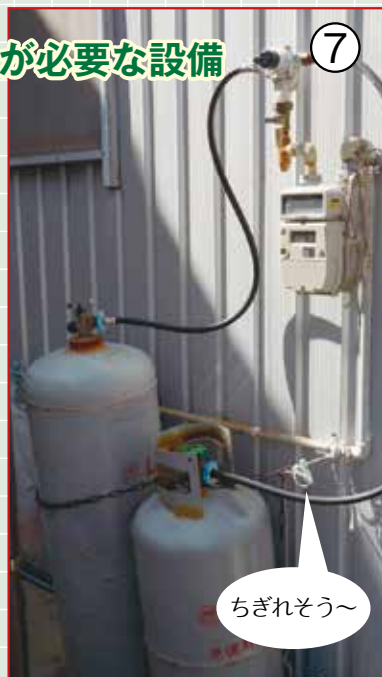
⑦

●ガスメーターの上に調整器が設置されています。調整器下流に溜まったドレン等がガスメーターに侵入すると正しい計量が出来なくなったり、保安機能が損なわれる恐れがあります。

●また、鎖がけも配管に紐で引っ掛けている程度で心配です。

●ガスメーターは調整器よりも高く設置しましょう。

●鎖がけは止め金具でしっかり取り付けましょう。

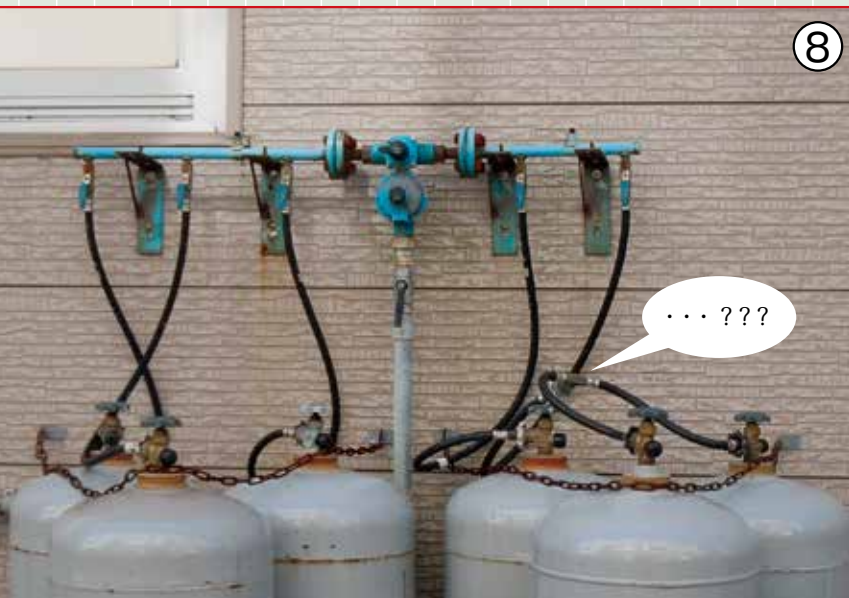
⑧

●俗に言うタコ足配管による増設です。タコ足配管は液移動による液封状態を起こす可能性があり、事故のもとになる恐れがあります。

また、容器交換時に接続ミスを起こす可能性もあります。

●集合装置も、かなり腐食が進んでいます。

●写真のように複数の容器を設置する場合は、容器本数に合った集合管を用いて集合用高圧ホースで設置しましょう。

●集合装置は、安全面から新しい設備に改善して下さい。

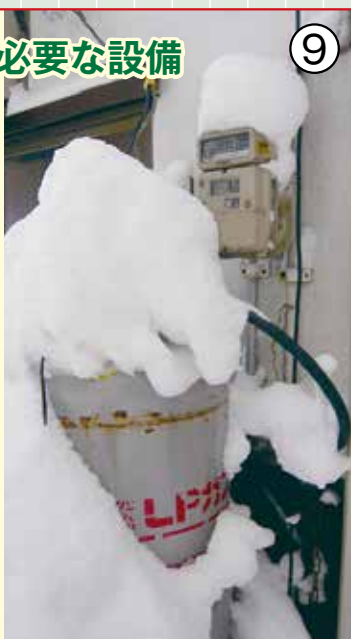
⑨

## 雪害対策が必要な設備

●雪の重みや凍結により配管が破損したり、調整器の通気口が塞がれて供給圧力が不安定になることがあります。

●寒冷地や積雪地域に設置する場合は、凍結や雪害のおそれのない場所に設置するか、収納庫内に設置しましょう。

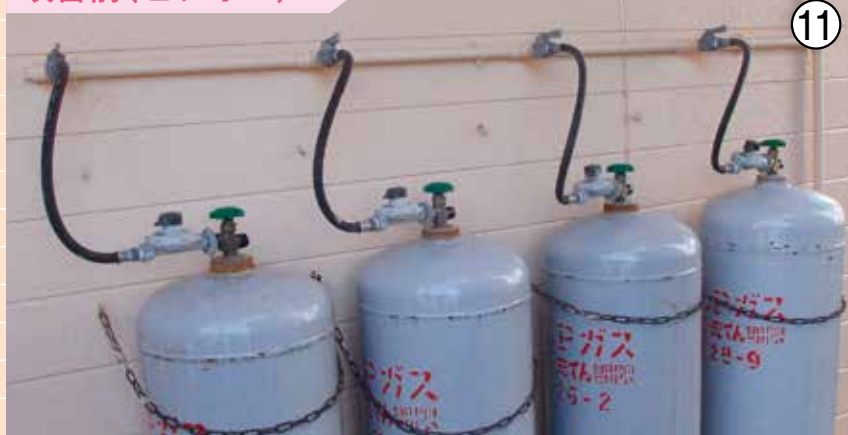
11

単段調整器と低圧ホースとねじガス栓で配管に接続していた低圧集合配管の例

- 低圧集合配管は、供給圧力が安定しません。また、容器内のLPガスの減り方も温度差によって変わります。
- 容器配送時にどの容器が減っているか、動かせないと分からないので困ります。
- ガス栓の開閉が手動のため、ガス切れの時の対応が煩わしい。

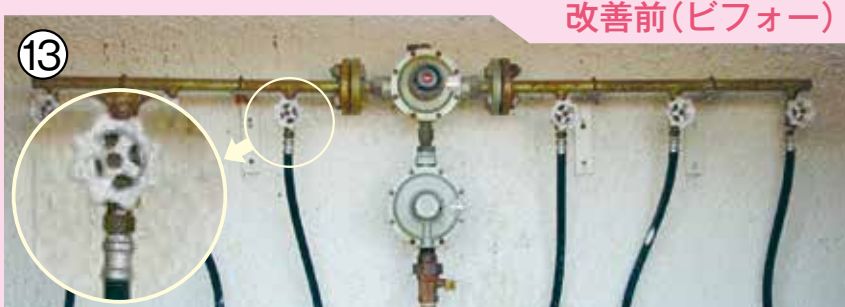
13

## 集合装置の老朽化例

1990年製の集合装置で集合管、フランジ部、根元バルブ、高圧ホース、ねじガス栓は全般的に腐食がかなり進んでしまっていました。

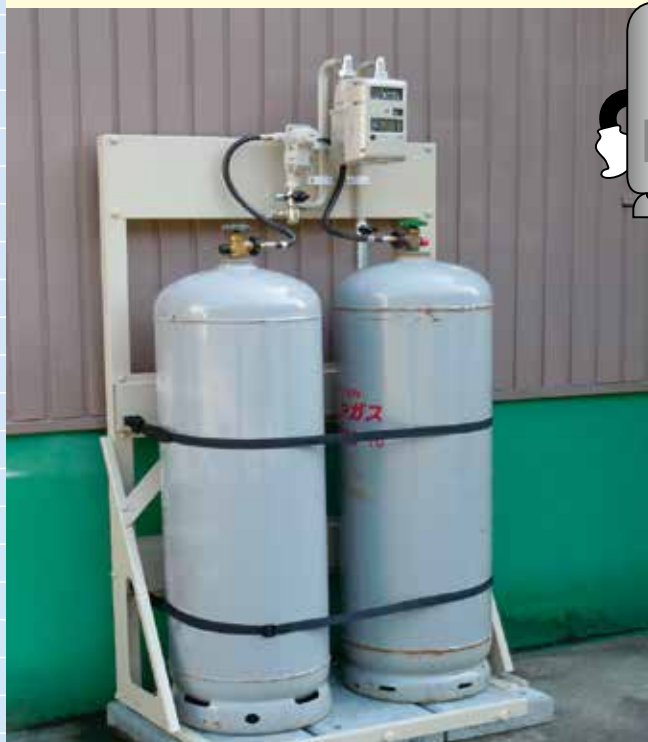
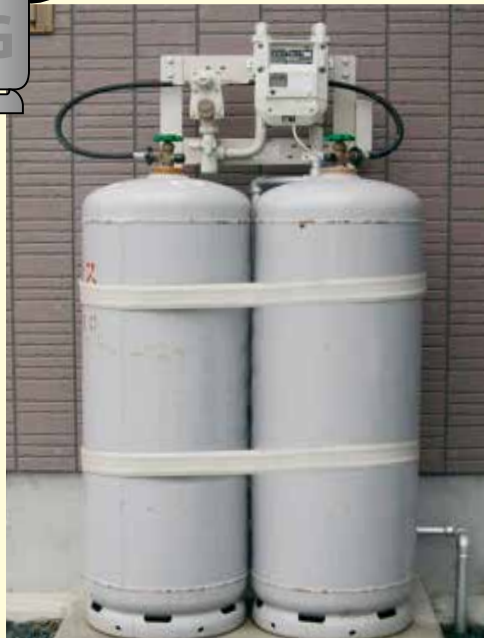
**独立支柱による設置例** 容器の転倒防止策として、容器、高圧ホース、調整器、ガスメーターを一体的に設置でき、地震等による転倒防止を兼ね備え、美観と家屋に傷等をつけない分離独立した専用の固定装置です。この方式は、単なるクサリがけに比べて、容器が揺れた時の振幅やクサリ等に加わる荷重が小さくなります。

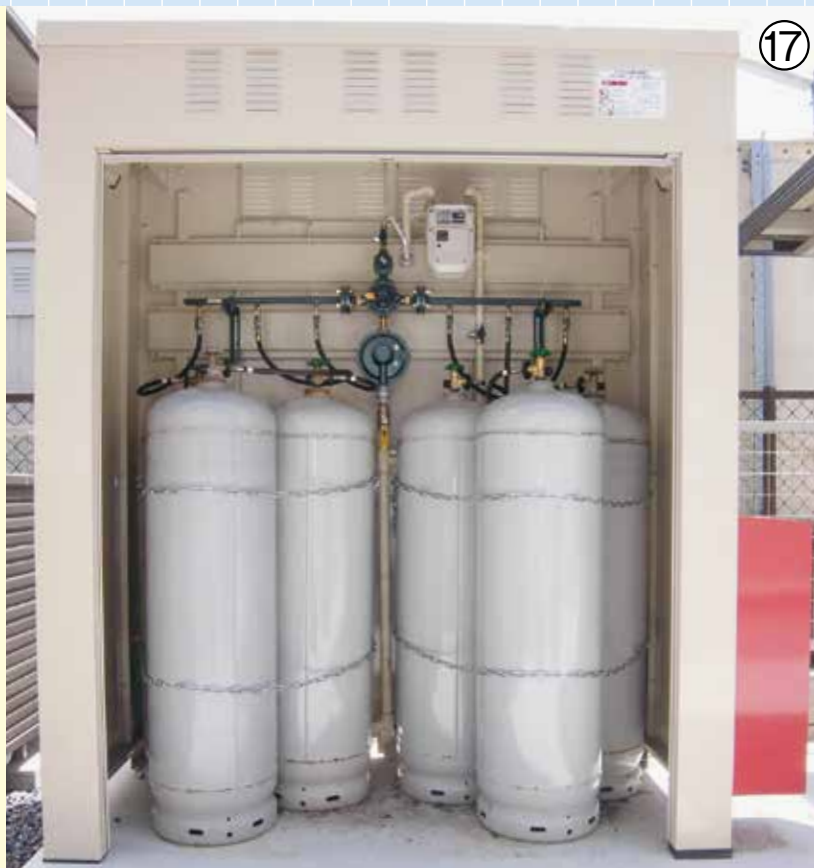
⑰

地震時等に落下物から供給機器類を保護します。

また、雪害対策や美観の向上、いたづら防止対策として容器収納庫をおすすめします。

深夜などのLPガス未使用時にガスの使用を中断することなく、ガス流量の有無を確認する機能を有することから、小規模集合住宅や業務用供給設備などの埋設管の微小漏えい監視に適しております。
