連結用ホースでの液移動後の容器バルブ閉止による液封

液移動と液封

液封を防ぐために

一般社団法人 日本エルピーガス供給機器工業会
〒105-0004 東京都港区新橋 5-20-4 (ニッセイエプロビル 3F)
TEL : 03-5777-1974 FAX : 03-5777-1985
URL : <http://www.jlia-spa.or.jp>

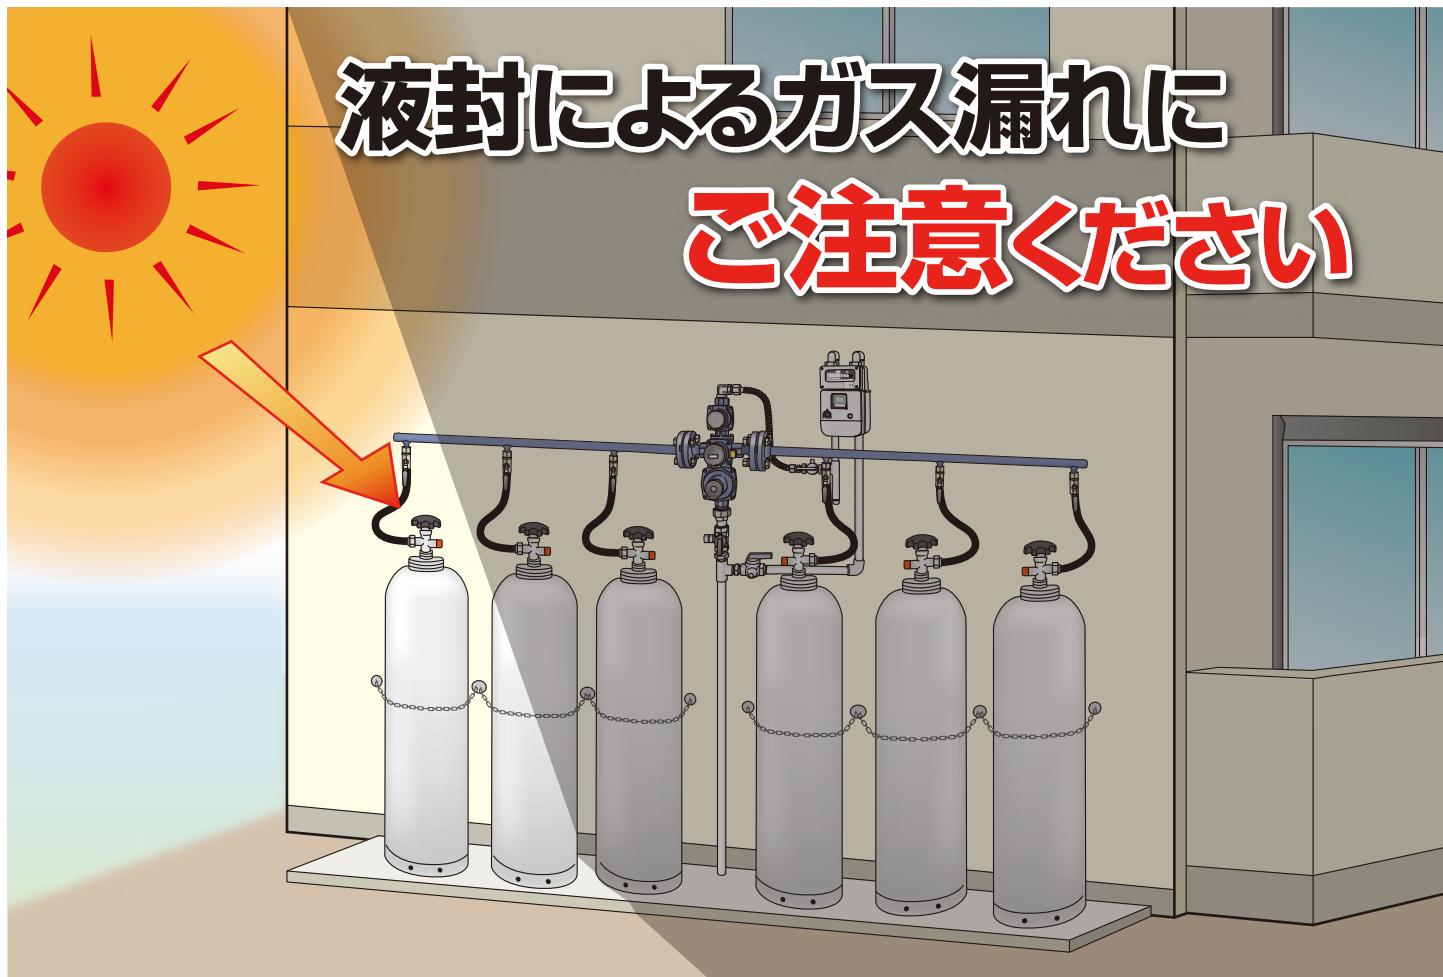
事例1

近隣住民より、ガスが漏れているとの通報を受け、消防が出動したところ、容器2本のうち1本の安全弁からガスが噴き出しているところを確認した。

原因是、2本の容器間で液移動が生じ、片方の容器が過充てんの状態で閉栓したため、その後の気温上昇により内圧が高まり、安全弁が作動したもの（2008年7月・熊本県）
